SCHEDE PER LA CATALOGAZIONE DEGLI EDIFICI E DEI NUCLEI IN AMBITO EXTRAURBANO

NUCLEO INSEDIATIVO	
1 ID CORTE:	9
<i>Toponimo:</i>	<i>Bolognetta nuova</i>
2 Ubicazione:	
<i>Comune:</i>	<i>San Giovanni del Dosso</i>
<i>Località:</i>	
<i>Via:</i>	<i>Strada Statale N. 496 n. 1/3</i>
<i>Coord. georeferenziate: X: 1.662.430 ; Y: 4.981.916</i>	
3 Classificazione:	
<i>Tipologia insediativa:</i>	<i>Loghino</i>
<i>Trasformazioni recenti dell'impianto:</i>	<i>Nessuna</i>
4 Descrizione del manufatto:	
Nucleo costituito da elemento singolo compatto con corpo edilizio ausiliario.

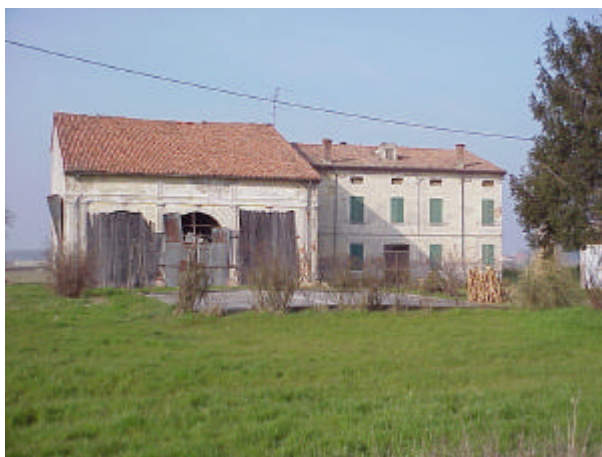
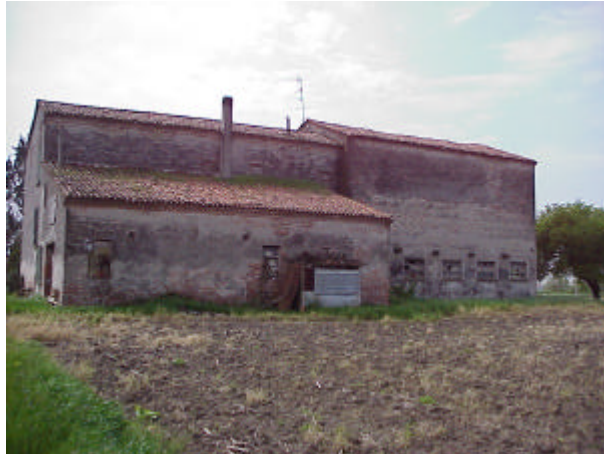
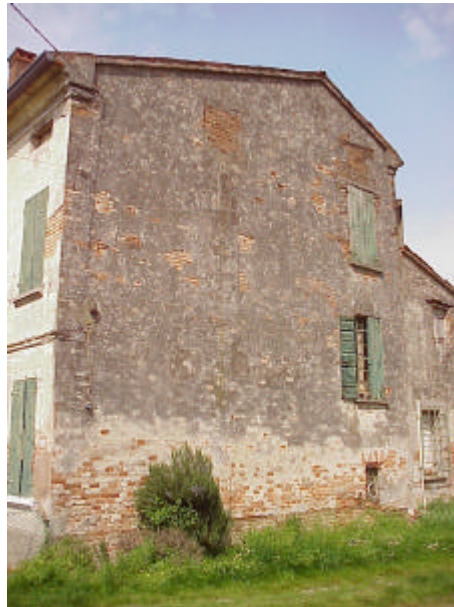
11 Documentazione fotografica:

L'edificio sembra essere disabitato, probabilmente viene utilizzato esclusivamente come deposito/ricovero dei macchinari agricoli.

Le arcate del fienile sono state chiuse con lamiera e altri materiali, alterando così la struttura originaria.

La porta di accesso all'edificio residenziale è stata recentemente sostituita con un serramento in alluminio non coerente con l'edificio stesso.

Gli interventi di ristrutturazione e manutenzione dovranno essere effettuati in modo tale da non alterare né l'impianto né le caratteristiche strutturali ed architettoniche dell'insediamento, restituendo all'edificio le originarie peculiarità.
