COMUNE DI DOMEGGÈ DI CADORE

PROGETTO DEFINITIVO - ESECUTIVO

PER LA RICOSTRUZIONE DEL TETTO DELLA STALLA DI MALGA DOANA

PIANTE, PROSPETTO E SEZIONE

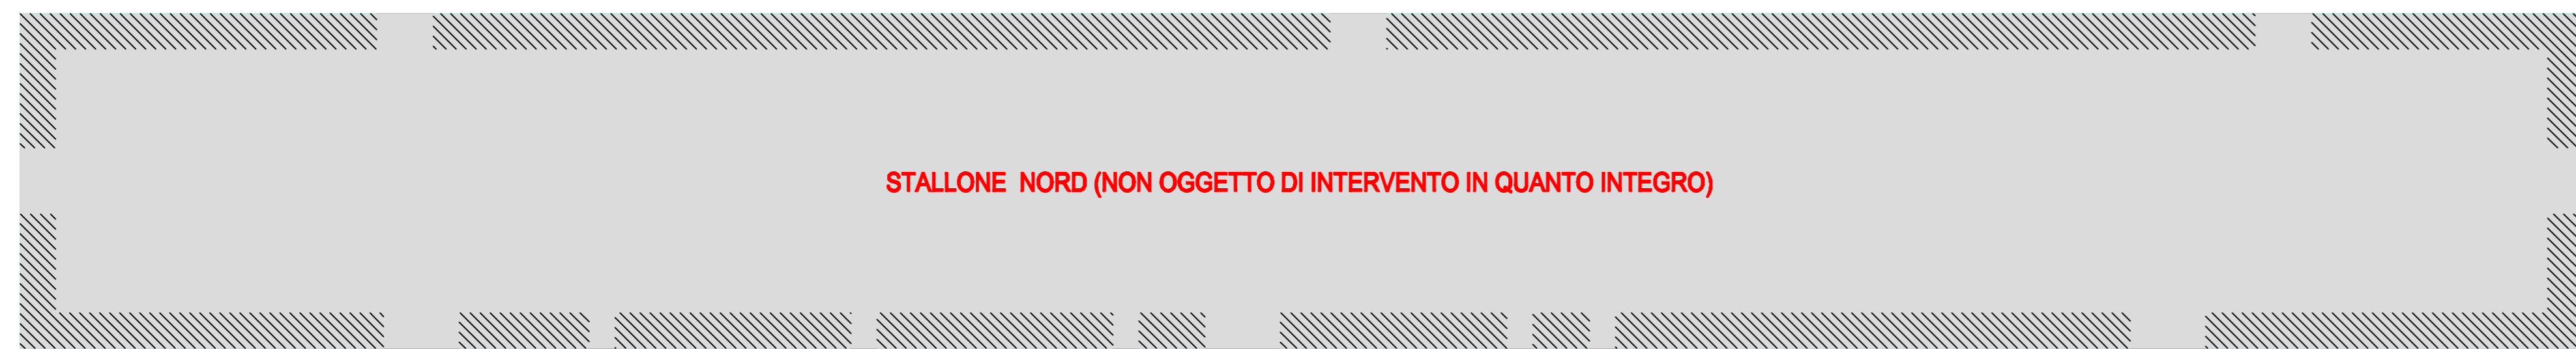
PIANO TERRA

STALLONE NORD (NON OGGETTO DI INTERVENTO IN QUANTO INTEGRO)

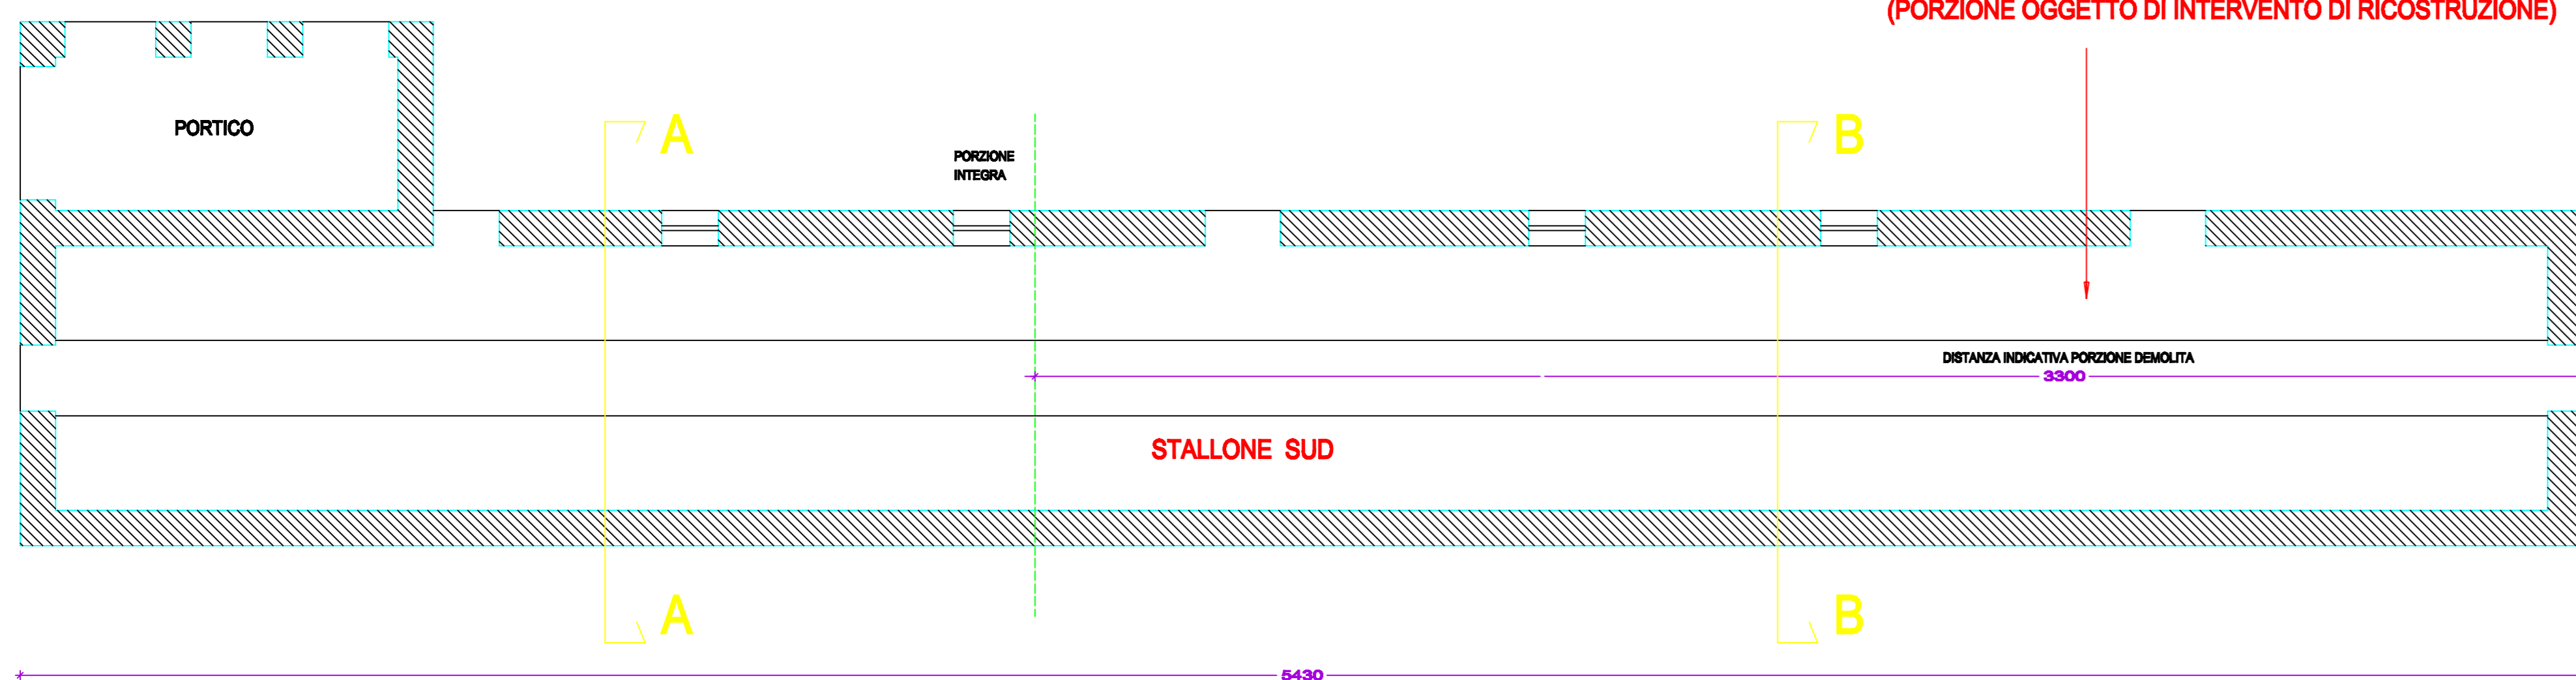
PROSPETTO SUD

(PORZIONE OGGETTO DI INTERVENTO DI RICOSTRUZIONE)

STALLONE SUD

SFONDAMENTO COPERTURA

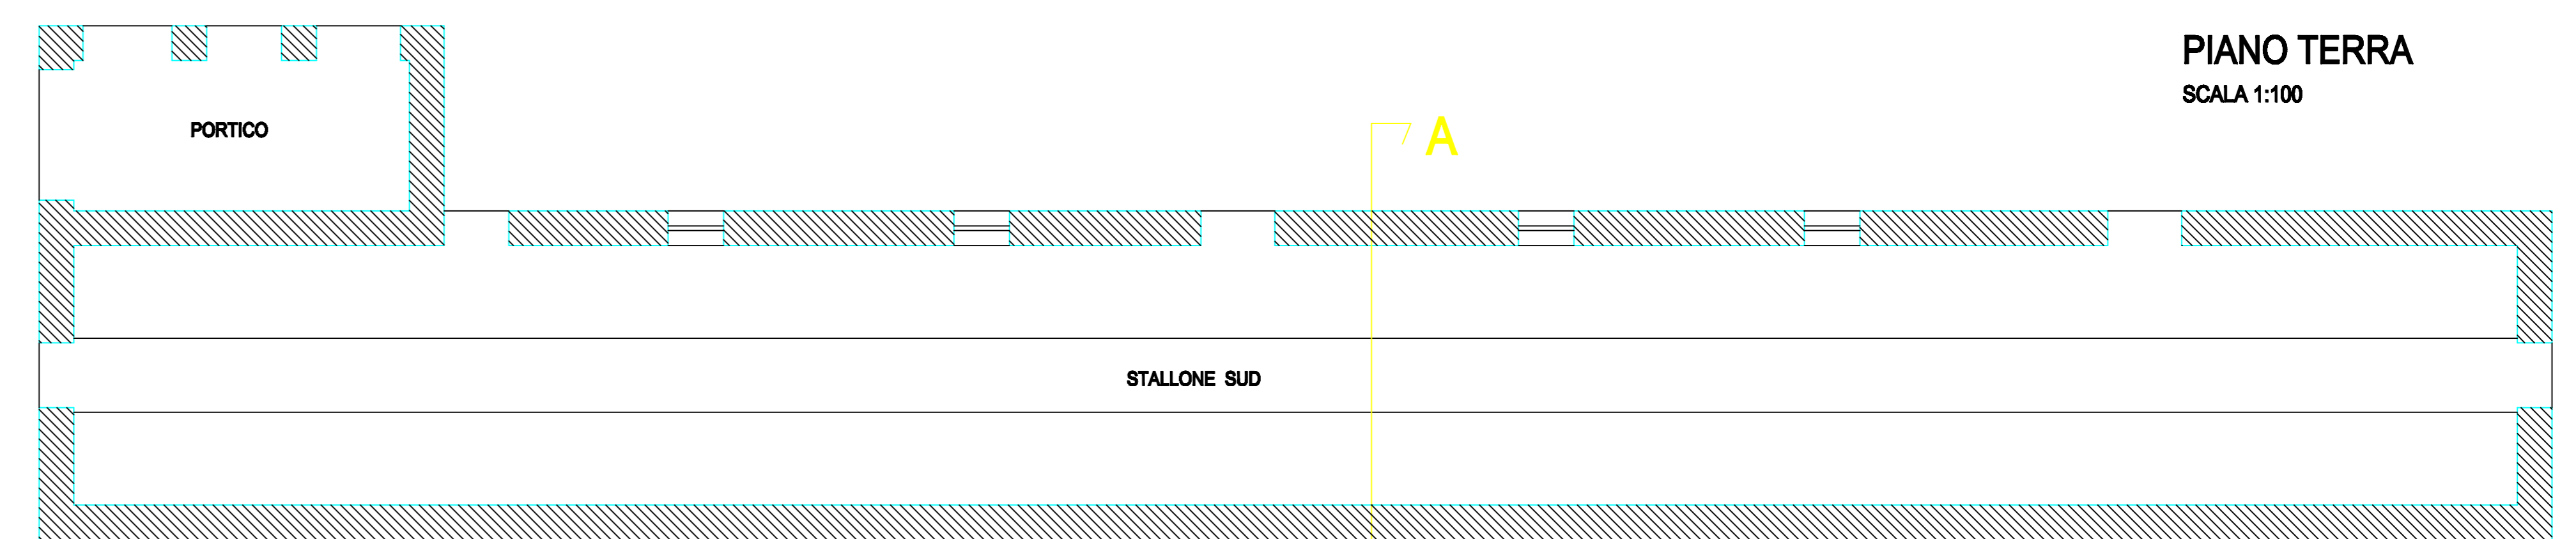
PIANO TERRA

STATO MODIFICATO
